対象製品名：

UFO CATCHER™ 7 Second

ご提案する対策を講じることにより、次の通り節電されます。

節電力	約 82 W
節電割合	約 44%

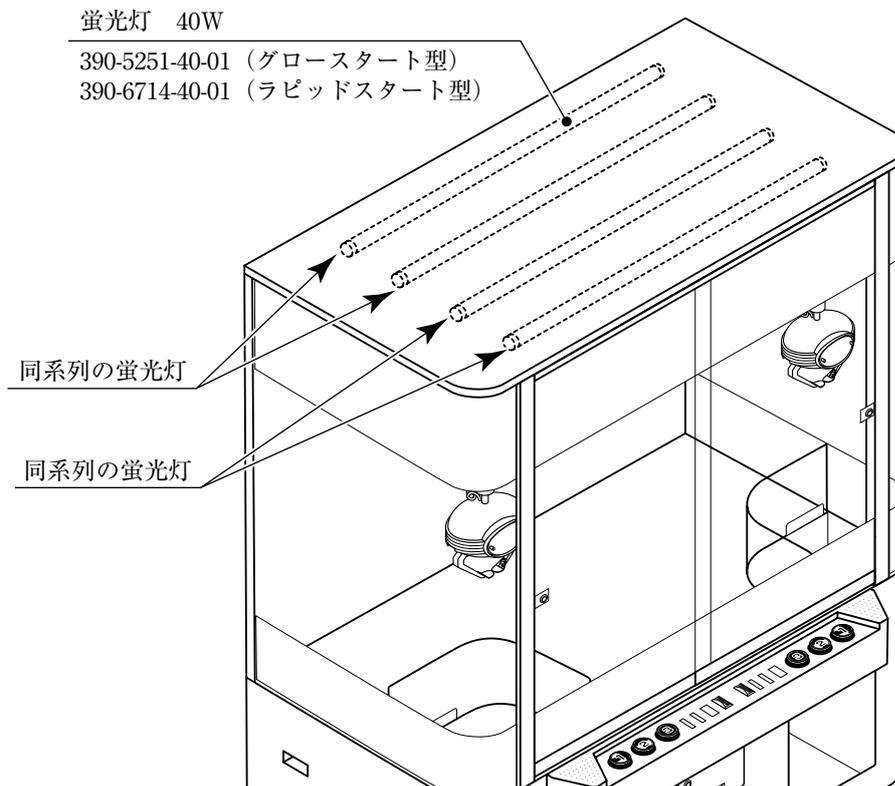
図 1 7

蛍光灯を交換するときは、ビルボード〔A〕を取り外してから作業を行ってください。本機では2灯用の電子安定器を2機使用しており、手前(正面ガラス側)の2灯と奥(バックボード側)の2灯が同じ系列になります。下図参照。

同じ系列において、いずれか片側の蛍光灯に異常(寿命や故障など)があり点灯できない場合や適切に装着されていない場合、もう片側の蛍光灯も安全のため点灯しません(実際には消灯あるいは点滅します)。

片側の蛍光灯が正常でも、もう片側の蛍光灯の状態により正常な蛍光灯も点灯しない場合があります。つまり同じ系列の蛍光灯の片側のみを点灯させることはできません。蛍光灯の交換は作業性を考慮すると、同じ系列の蛍光灯は2灯同時に交換することを推奨します。

対策、作業	奥側の同系統の蛍光灯 2 個を取り外してください。
参考) 添付資料	「取扱説明書」(420-6848) 抜粋 P. 80 ※ お手元のマニュアルの版によっては、ページが異なる場合があります。
