対象製品名：

# UFO CATCHER™ 7

ご提案する対策を講じることにより、次の通り節電されます。

## 17. 蛍光灯、ランプの交換

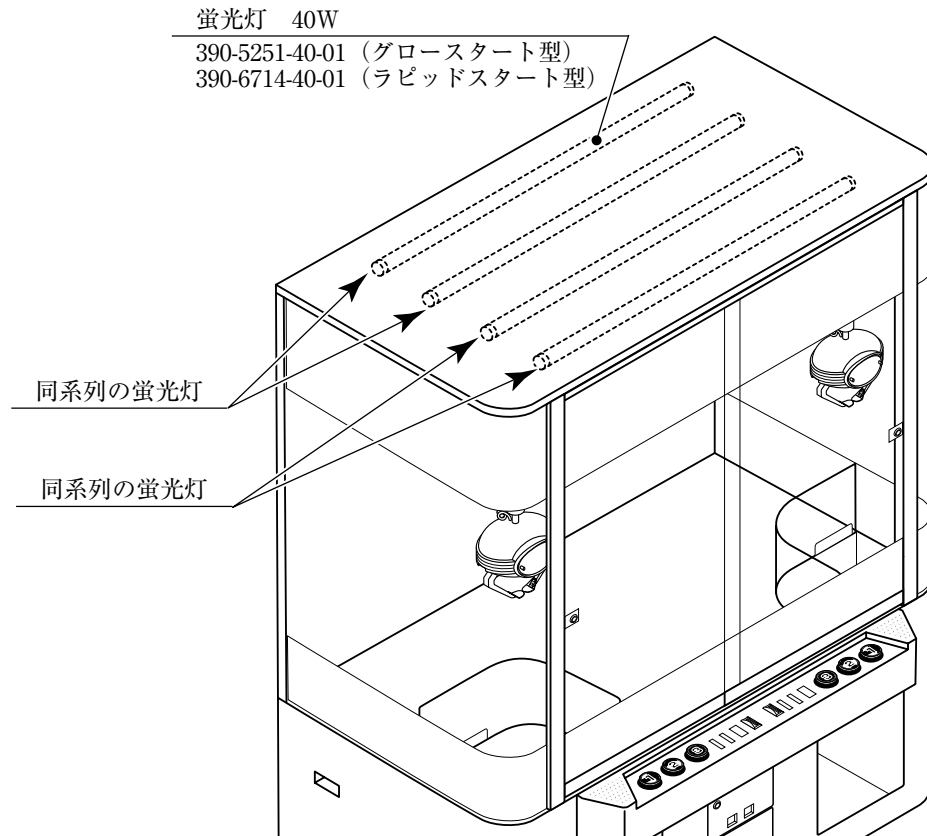
本機では2灯用の電子安定器を2機使用しており、手前(正面ガラス側)の2灯と奥(バックボード側)の2灯が同じ系列になります。下図参照。

同じ系列において、いずれか片側の蛍光灯に異常(寿命や故障など)があり点灯できない場合や適切に装着されていない場合、もう片側の蛍光灯も安全のため点灯しません(実際には消灯あるいは点滅します)。

片側の蛍光灯が正常でも、もう片側の蛍光灯の状態により正常な蛍光灯も点灯しない場合があります。つまり同じ系列の蛍光灯の片側のみを点灯させることはできません。蛍光灯の交換は作業性を考慮すると、同じ系列の蛍光灯は2灯同時に交換することを推奨します。

対策、作業	奥側の同系統の蛍光灯 2 個を取り外してください。
参考) 添付資料	「取扱説明書」(420-6788) 抜粋 P. 79 ※ お手元のマニュアルの版によっては、ページが異なる場合があります。
